BOLETÍN AVANCE DE OBRA N° 43

93,87%
DE AVANCE

DICIEMBRE DE
2020

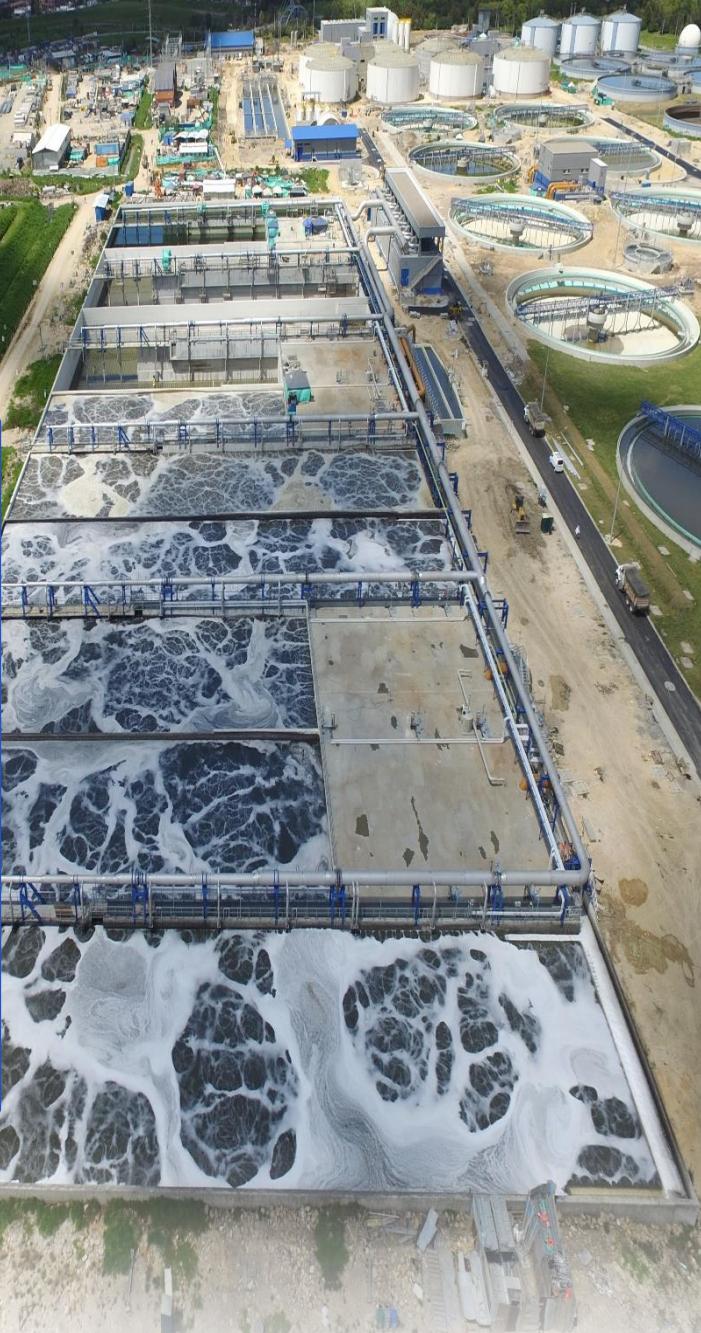
Estructura de entrada

Continúa la puesta en funcionamiento de los sistemas de trampa de rocas, cribado de gruesos, bombeo del afluente, cribado de finos, desarenado, desengrasado, clasificador de arenas, tratamiento de flotantes y bombeo de vacíos.

La puesta en marcha incluye actividades de retiro de materiales gruesos a la entrada, tales como: botellas, zapatos, etc.

En los puentes de desarenado se hacen ajustes en la operación de los equipos y verificación de los recorridos junto con la operación de las rasquetas.

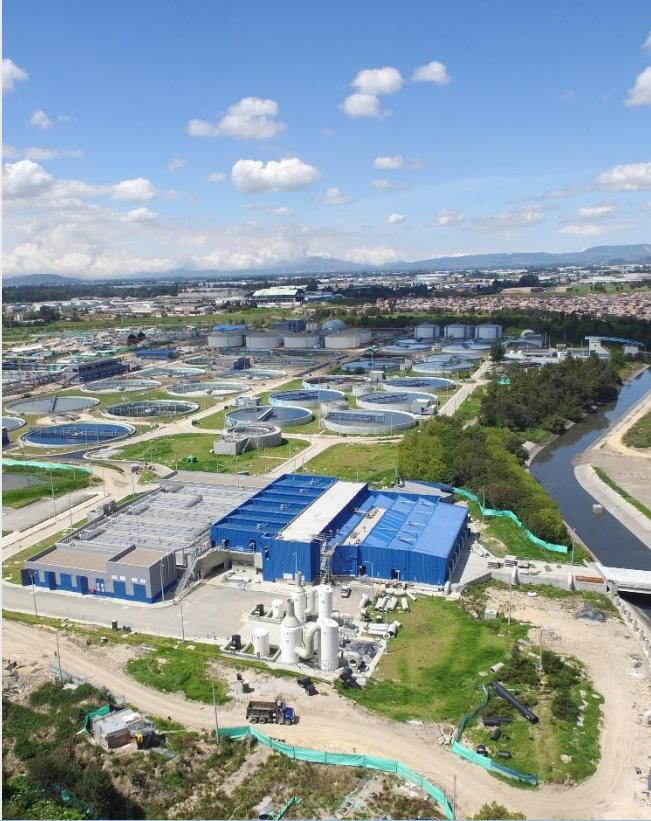
Clarificadores primarios

Se realizan pruebas de funcionamiento en los puentes de los clarificadores primarios.

Los lodos primarios que se generan en esta área se conducen a los tanques de almacenamiento en las estaciones de bombeo y posteriormente a los tanques de espesamiento de lodos primarios en la primera fase.

Por otro lado, una parte del caudal del agua ya clarificada está alimentando a los tanques de aireación y el caudal restante está siendo vertido al Canal Salitre y luego al Río Bogotá por la salida de la fase I de la PTAR El Salitre.

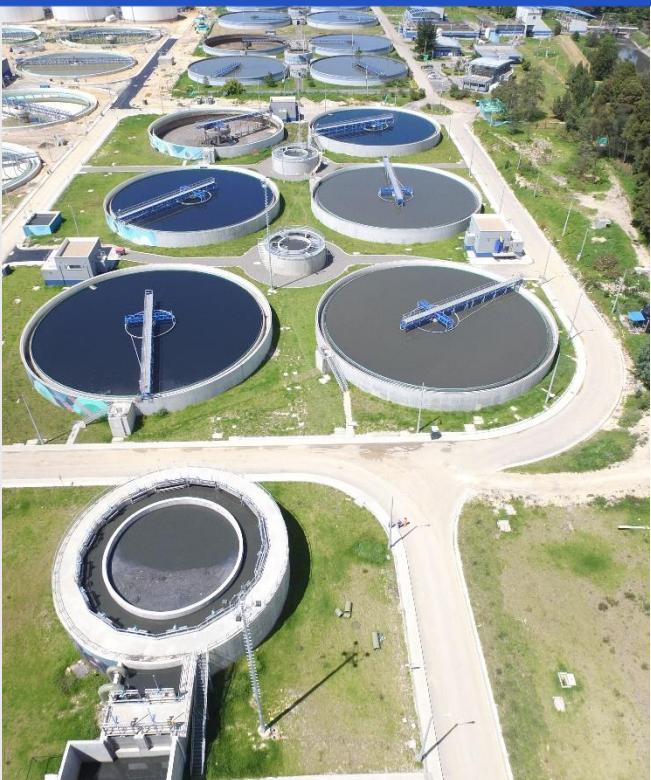
Tanques de aireación biológico

Se realizó la instalación de los recubrimientos de piso en alfajor para protección entre tubería y placa de biológico, continúa la modificación y colocación de estos en los agitadores de los tanques biológicos.

Avanza la fundida de los pedestales para los soportes de la tubería de desodorización en las placas de biológicos. Además, se instalaron las rejillas de tramez en las pasarelas de tanques biológicos N° 1, 2, 3, 4.

Además, continúa la operación en el tratamiento biológico con los tanques N° 5 y 6.

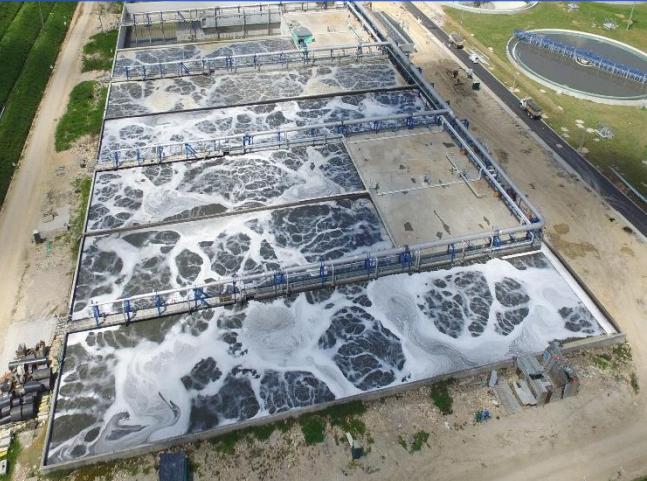
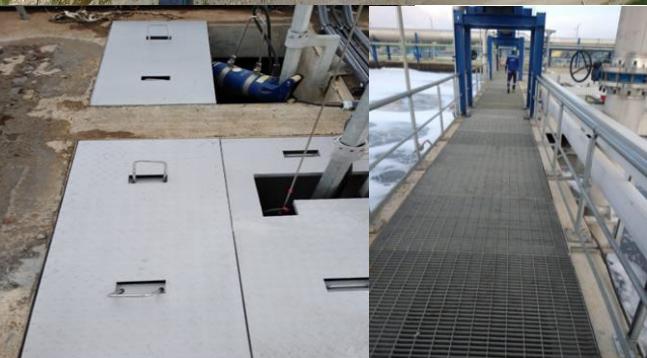
Edificio de sopladores

En este edificio continúa la impermeabilización de la placa del entrepiso del edificio, la limpieza y aseo general de los equipos sopladores y el montaje de la bandeja en el cárcamo de sopladores.

Se realizó la nivelación de los 11 sopladores y terminó la alineación láser del motor y soplador en frío bajo recomendaciones del proveedor.

Finalizó la instalación de los paneles o módulos en los filtros de succión de aire y se llevó a cabo la alineación en caliente de los 9 equipos sopladores.

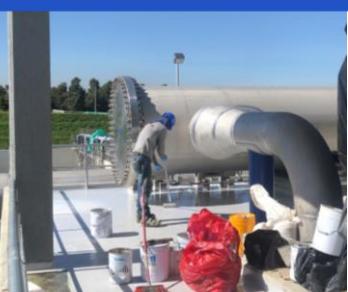
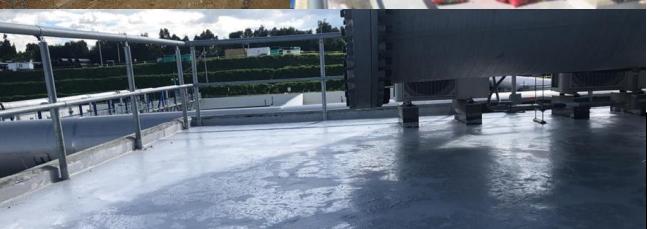
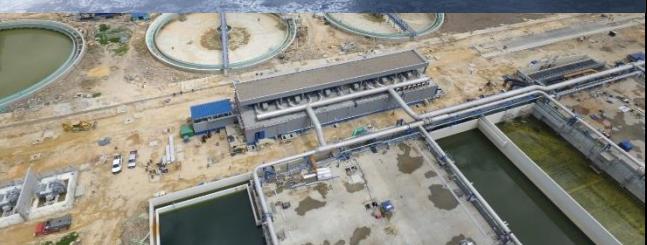
Clarificadores secundarios

Finalizó la construcción de los caissons (pozos de cimentación) para la verificación de las juntas flexibles en la tubería de 36 pulgadas en los tanques N° 3 y N° 4. Comenzó el alistamiento de superficies de rodaje de los puentes en los tanques N° 8 y 5.

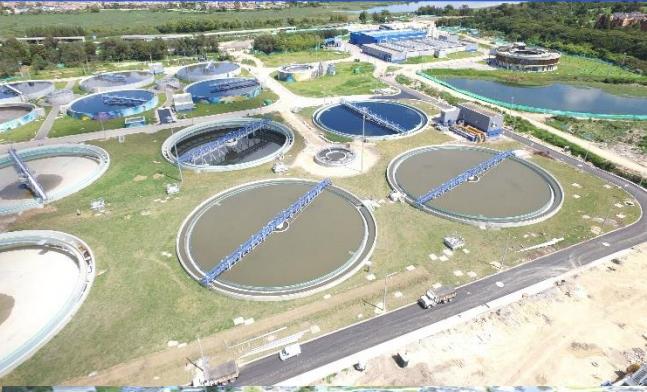
En la estación de bombeo de lodos (RAS/WAS) N° 1 y 2 se realizó la instalación de las cerraduras de seguridad en los portones del costado norte.

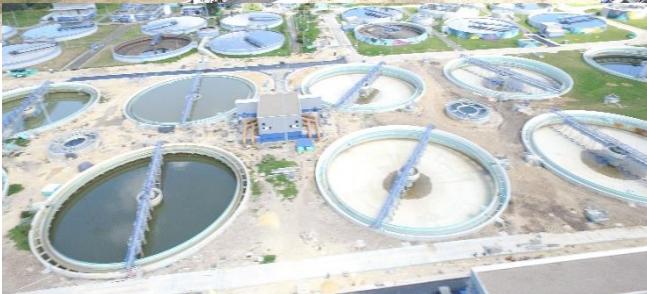
Inició la clarificación secundaria con los tanques secundarios N° 9, 10, 11 y 12.

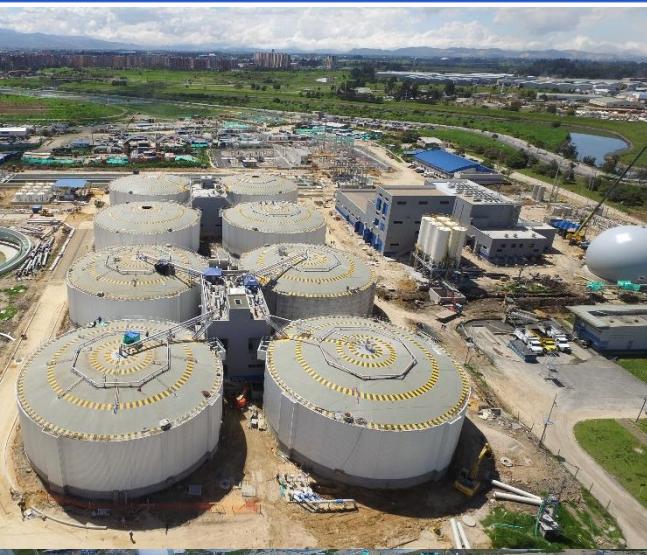
Biodigestores

En el biodigestor N°1 se realizó la construcción de la arqueta del banco de ductos con la respectiva excavación, vaciado de concreto de limpieza, amarre de acero de refuerzo de la losa de cimentación y muros, posterior encofrado, vaciado, desencofrado y acabados de la misma. Avanzan las actividades de ensamble y montaje de tubería de gas en la cúpula.

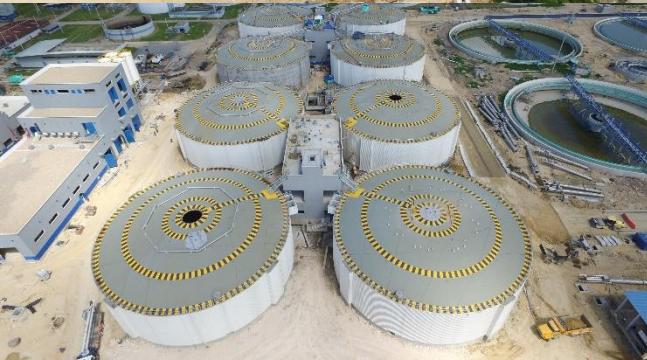
Se llenó completamente el tanque para dar inicio al proceso de trasvase de lodo desde la fase 1 y quedó finalizada tanto la instalación de tuberías de agua, gas y lodo con sus respectivas pruebas como el vaciado de grout de barandas y resane de concreto en la superficie exterior.

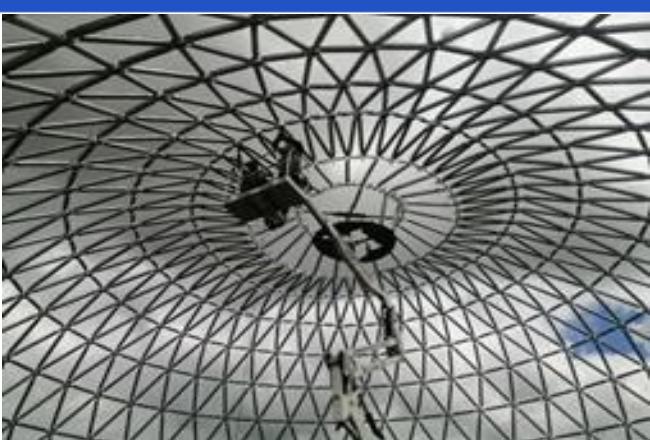
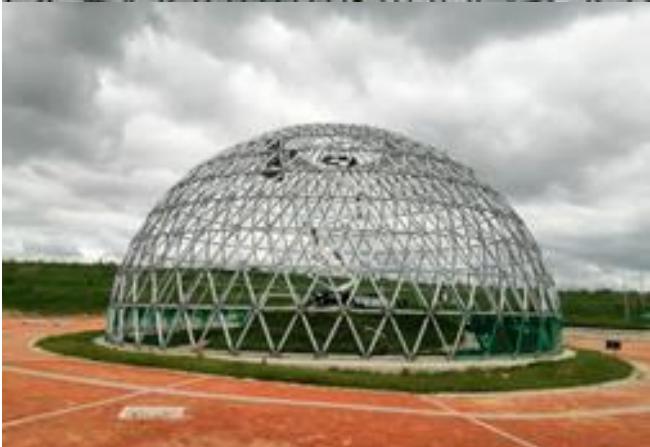
Parque Metropolitano

Durante diciembre continuó la instalación de los vidrios 4+4 en el primer nivel del Domo geodésico junto con el montaje del nido en cubierta, completando así el total del cerramiento de la estructura; de igual manera, se realizó la soldadura en el marco de la puerta de acceso a la estructura.

Avanza la excavación e instalación del bordillo para la construcción del sendero que va desde la zona de bienestar canino hasta el mirador e inició la construcción de la plazoleta de ingreso al mirador, en donde se realizó la excavación e instalación del bordillo y extendido de materiales de cantera para la estructura en adoquín.

De igual forma, se instaló la tubería eléctrica que está ubicada paralelamente al sendero que va hacia mirador.

En el espejo de agua se lijaron los troncos en madera a los cuales se les dio el acabado final con inmunizante y pintura.

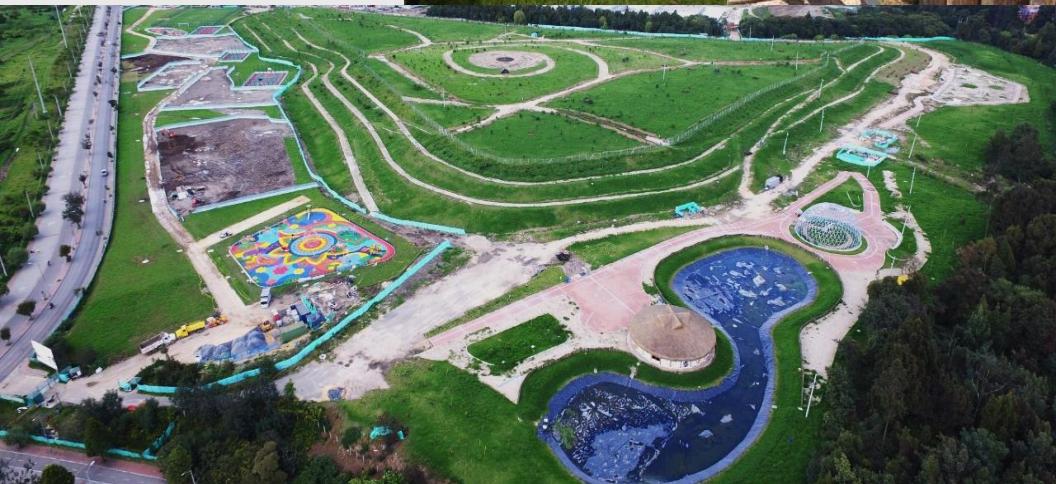
Durante diciembre, el equipo de ambiental realizó monitoreos de ruido ambiental y monitoreos de emisión de ruido, de acuerdo con la normativa ambiental colombiana vigente, particularmente la Resolución 627 del 7 de abril de 2006.

Esta actividad fue realizada con sonómetros de tipo I que poseen características de sensibilidad de micrófono independiente de la frecuencia, lectura en tiempo real, con analizador de frecuencias en tercios de octava, filtros de ponderación de frecuencia A, B, C y LIN y modos de respuesta rápida, lenta, impulsos y picos.
