# Boletín N° 70

MARZO 2023

Finalización de obra en las estructuras del edificio de tamizado N° 89 y en los espesadores.

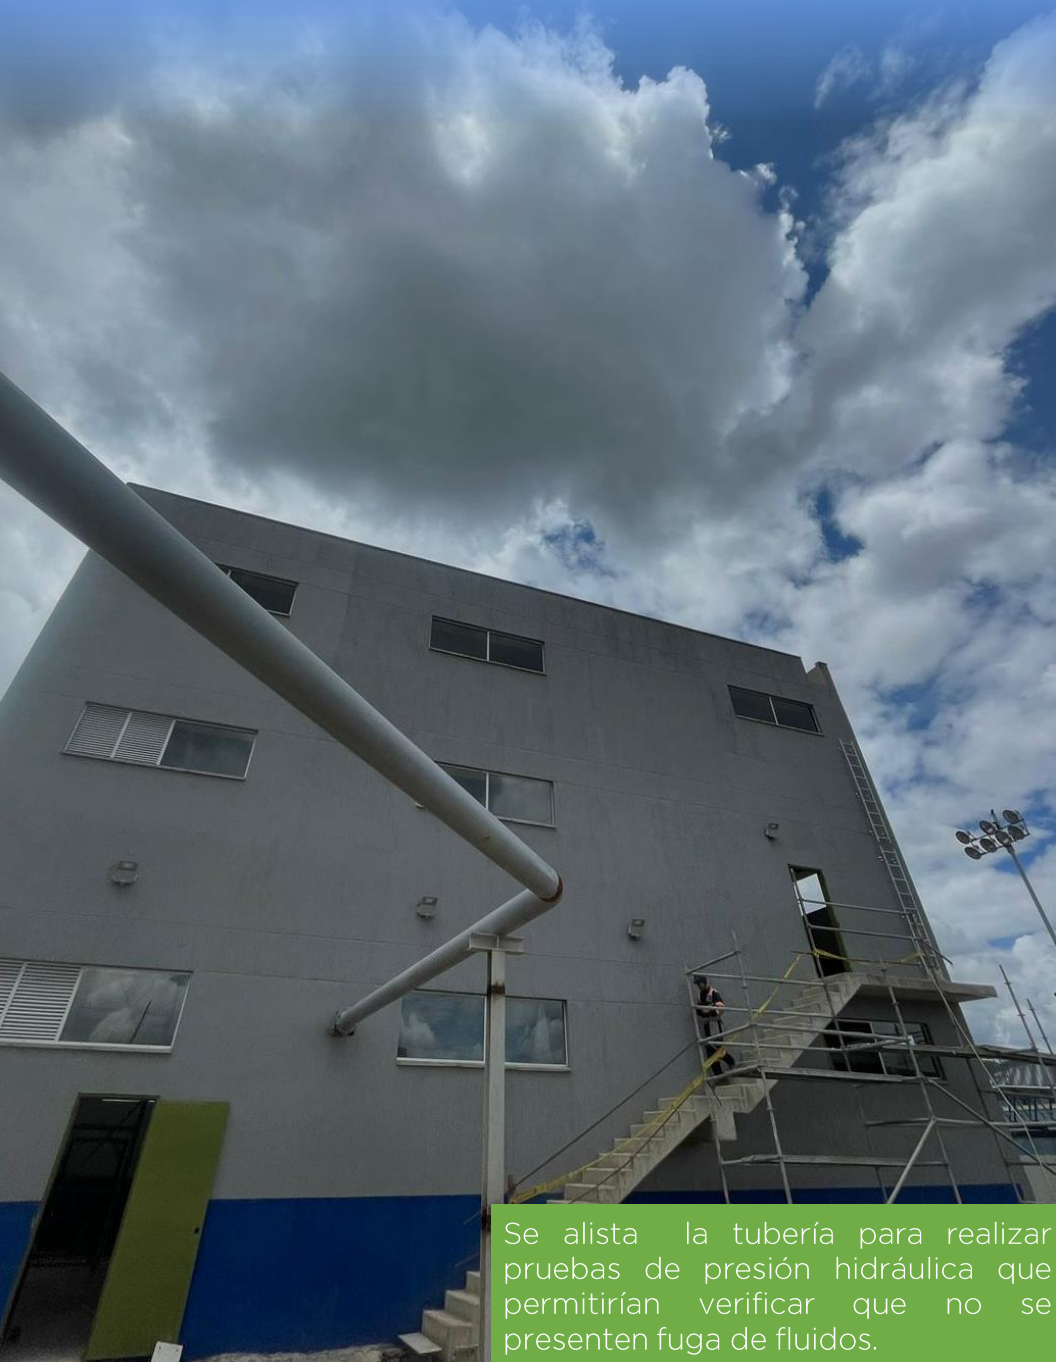
En el mes de marzo, se realizó el ensamble mecánico de la tubería emergente conformada por dos bridas, sujetadores (pernos, tuercas y arandelas) de las líneas que emergen de la cámara de reparto hacia los espesadores.

Se alista la tubería para realizar pruebas de presión hidráulica que permitirían verificar que no se presenten fuga de fluidos.

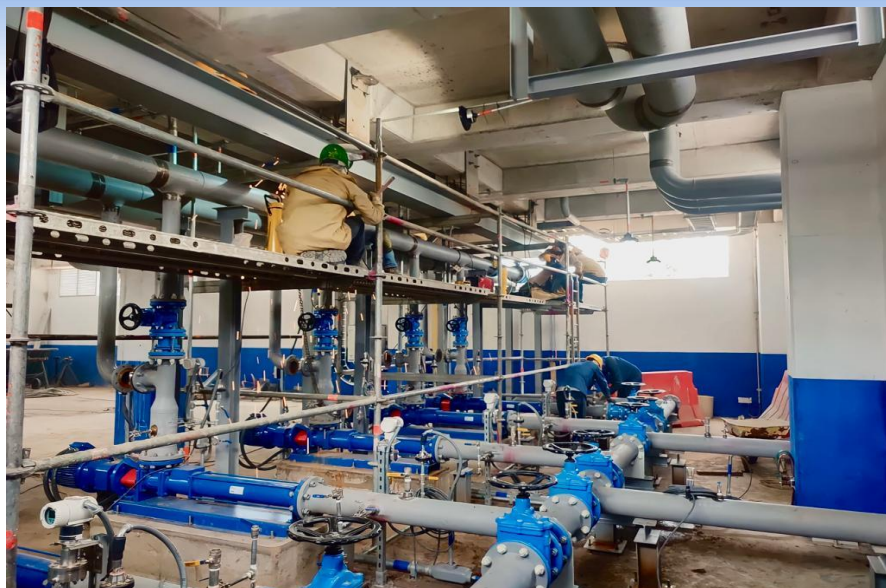
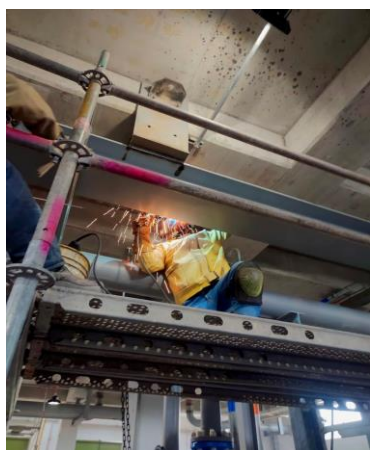
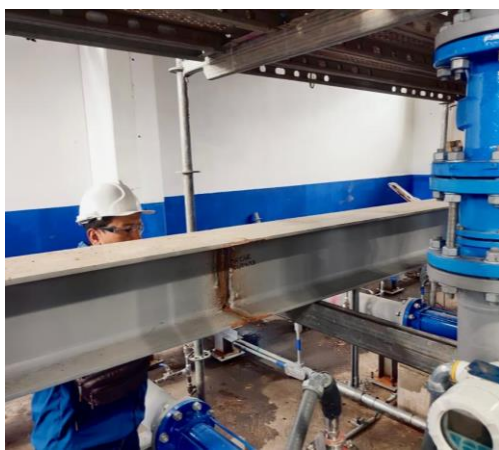
Se realizó la instalación de las vigas riel del polipasto, para las líneas de bombeo dentro del primer nivel de edificio de tamizado. Esta herramienta permitirá levantar y mover cargas con facilidad durante las actividades de mantenimiento.

Inspección de soldadura ▲

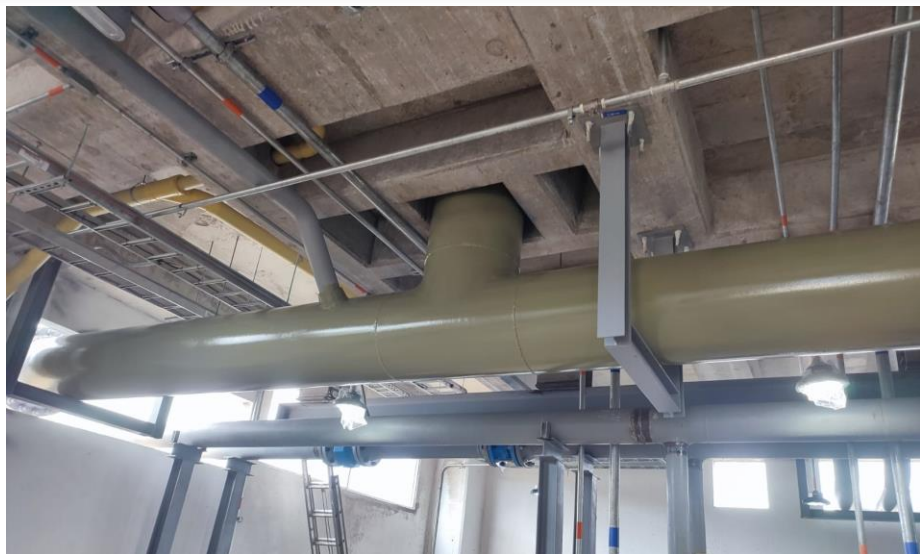
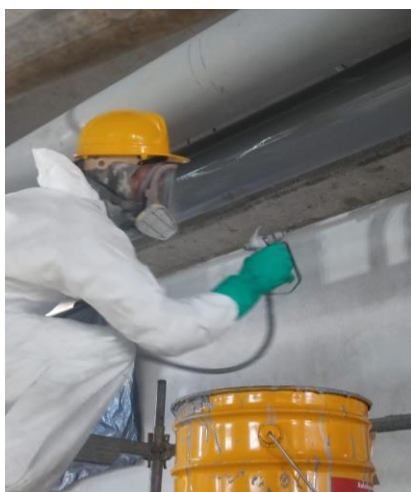
Se efectuó la aplicación de la capa auto imprimante y del sellador de uniones a la tubería de 20 pulgadas en acero al carbón, esta actividad permitirá proteger la superficie de la corrosión, puesto que su composición química al contacto con el agua se oxida.

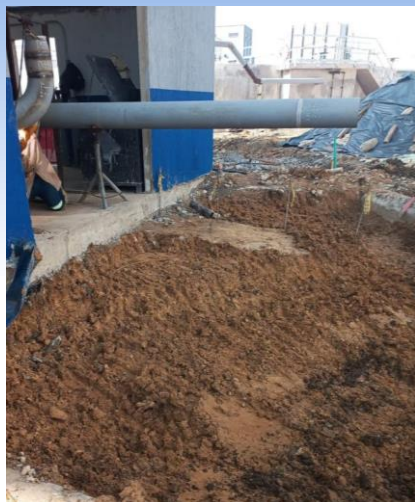
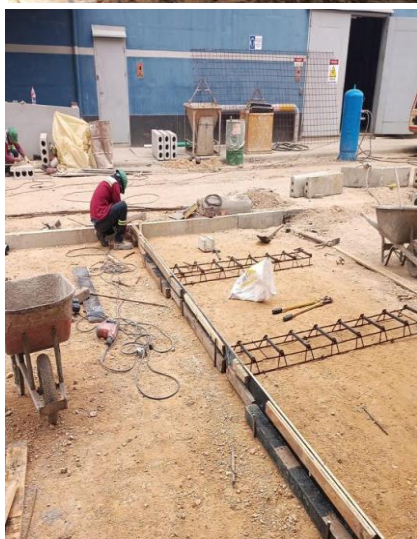
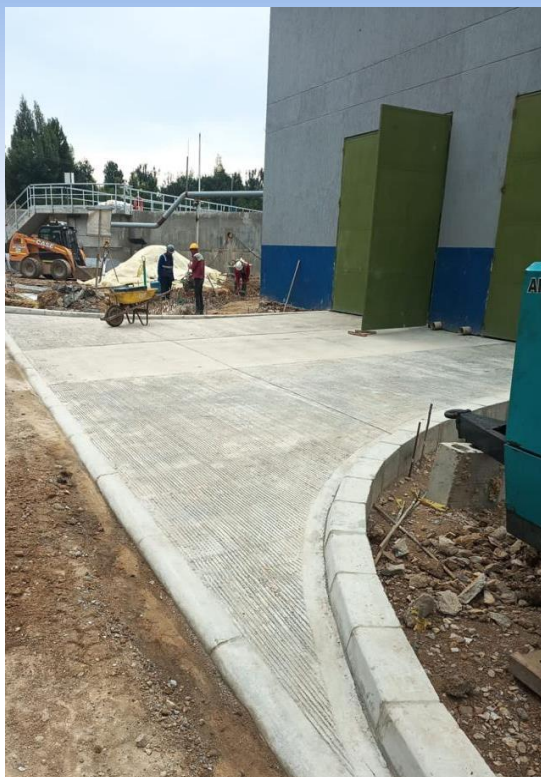
En el mes de marzo, avanzaron las actividades de obra civil como: conformación, compactación, instalación de acero y fundida de concreto de la rampa de acceso al edificio de tamizado N° 89.

Proceso de adecuación del terreno, armado de la estructura y acabado final de la rampa de acceso al edificio.

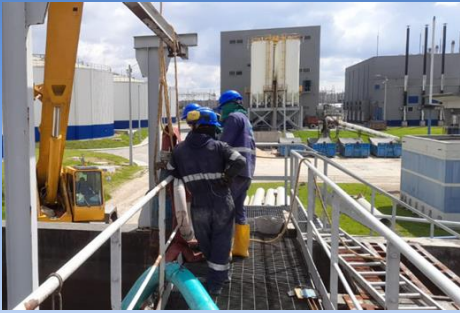
Se realizó la instalación de las bombas, para llenar el tanque espesador e iniciar la prueba de estanqueidad con agua cruda.

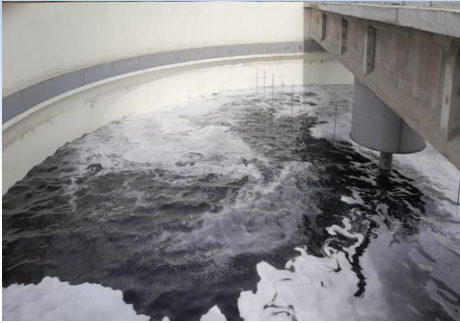
Se llevó a cabo el llenado del tanque con agua cruda, el cual tiene una capacidad de 2.000 m<sup>3</sup>. Este proceso se ha llevado a cabo para verificar la ausencia de fugas en la nueva estructura.

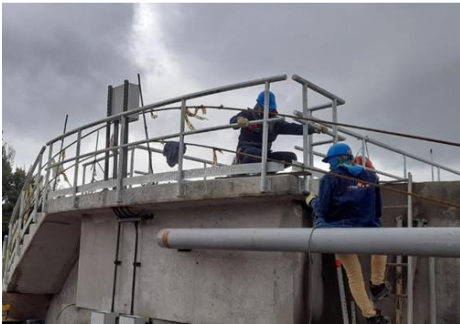
Se instalaron barandas en la plataforma y escaleras para garantizar la seguridad de los operadores de la planta. De esta forma, se busca prevenir posibles accidentes y proteger la integridad física de los trabajadores.

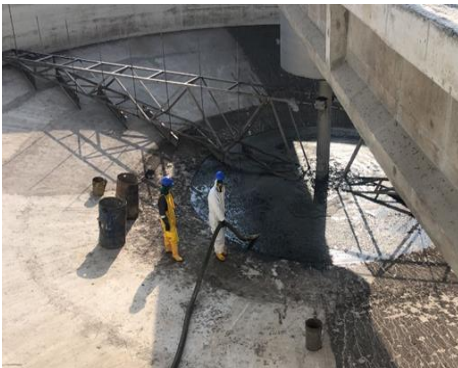
Una vez finalizada la prueba y verificados los niveles de la marca de agua, se llevó a cabo el vaciado del tanque con el apoyo de un vehículo de succión tipo vactor.

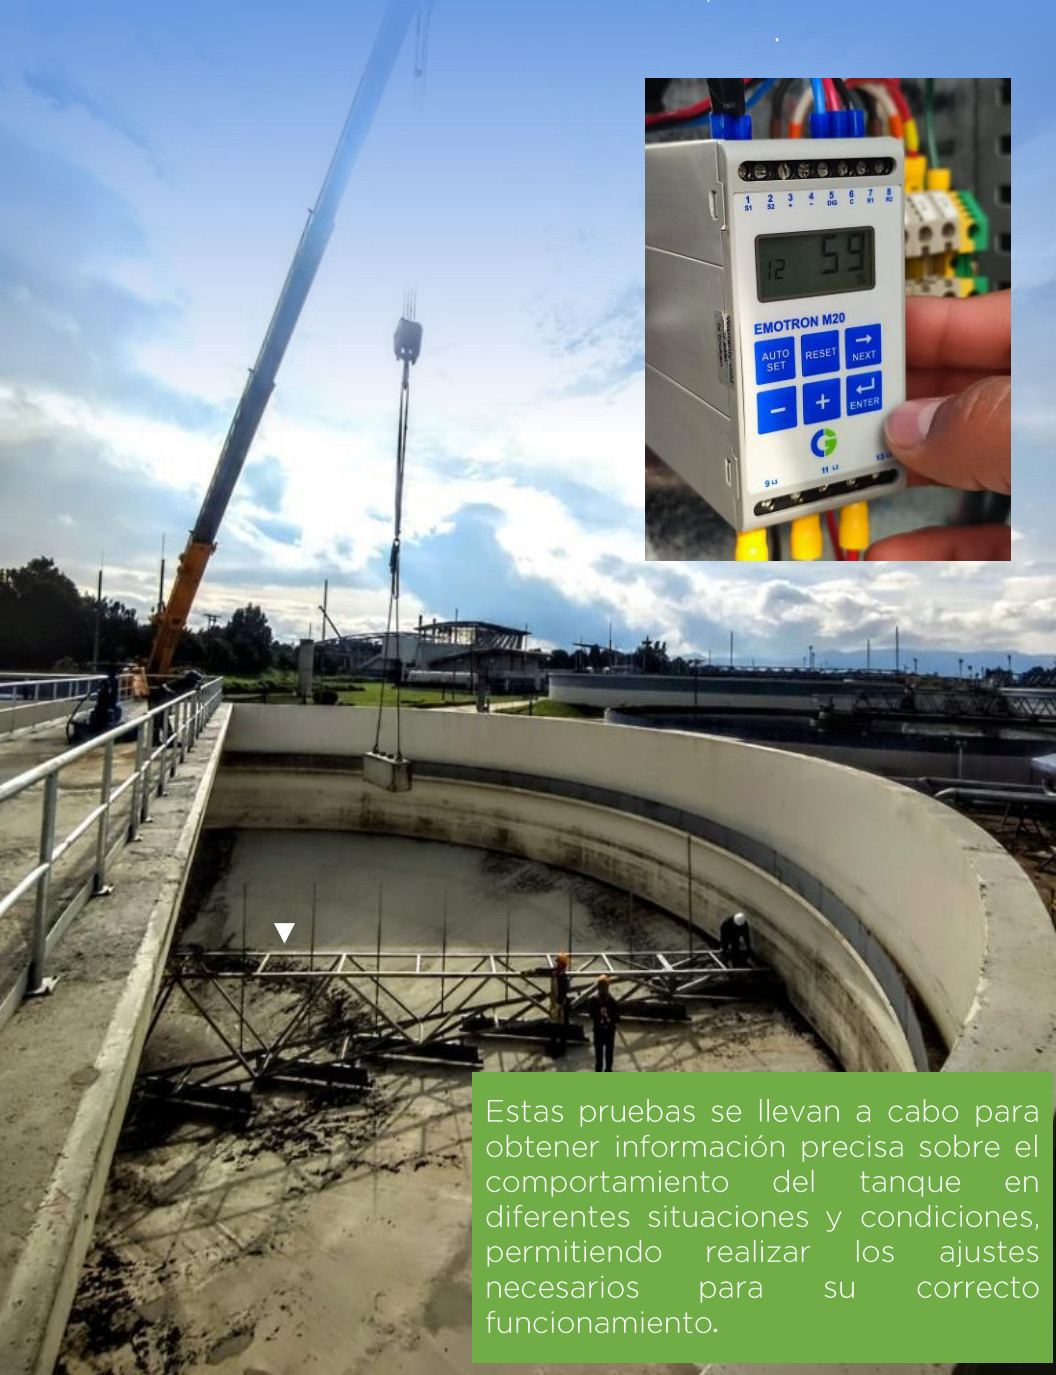
Durante el mes de marzo, se realizaron las pruebas mecánicas y de programación de los límites de esfuerzo de los brazos “barre lodo”, encargados de dirigir los lodos espesados hacia la salida central ubicada en el fondo de los nuevos espesadores.

Estas pruebas se llevan a cabo para obtener información precisa sobre el comportamiento del tanque en diferentes situaciones y condiciones, permitiendo realizar los ajustes necesarios para su correcto funcionamiento.

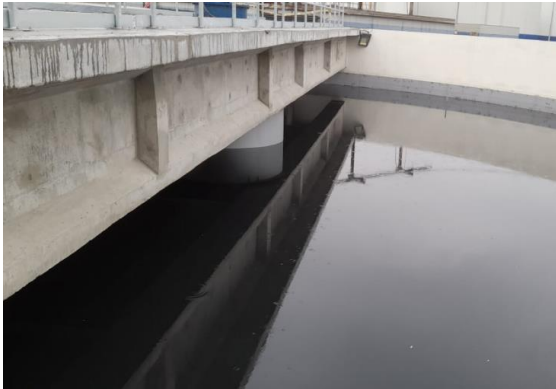
Después de verificar que la estructura no presentara fugas de líquidos, se procedió a vaciar el tanque usando bombas y mangueras.

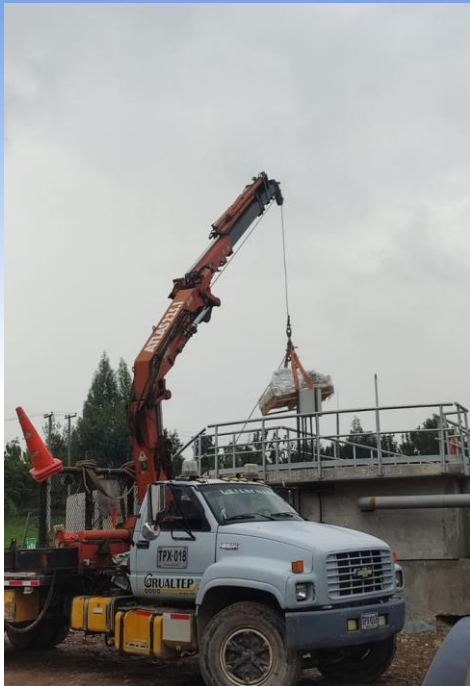
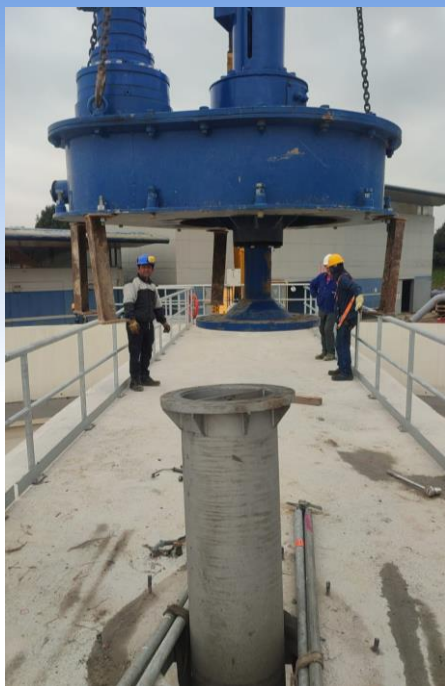
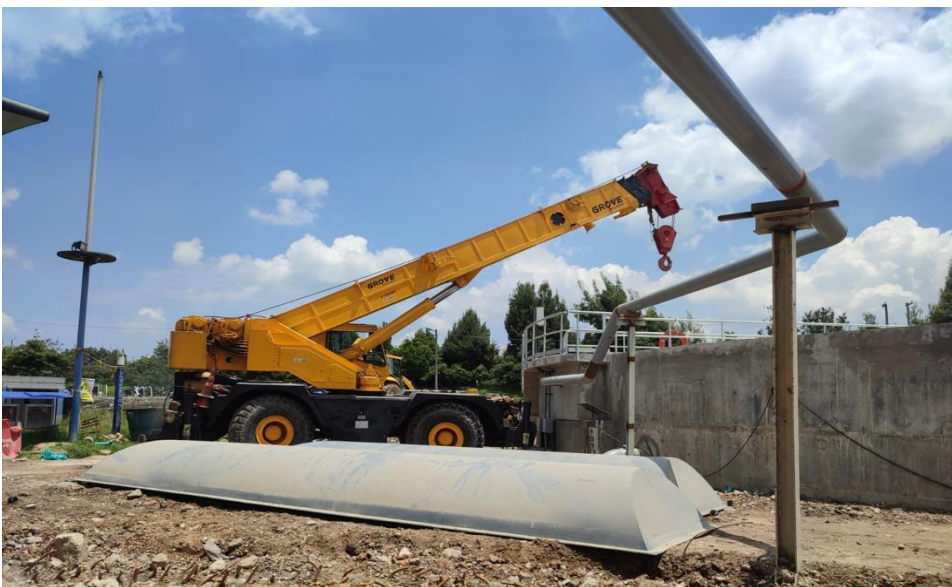
Se realizó el posicionamiento de las cubiertas y de las piezas para el armado de los espesadores, de acuerdo a las especificaciones y bajo la supervisión del fabricante Pramar®, empresa española líder en soluciones en el tratamiento de aguas residuales.

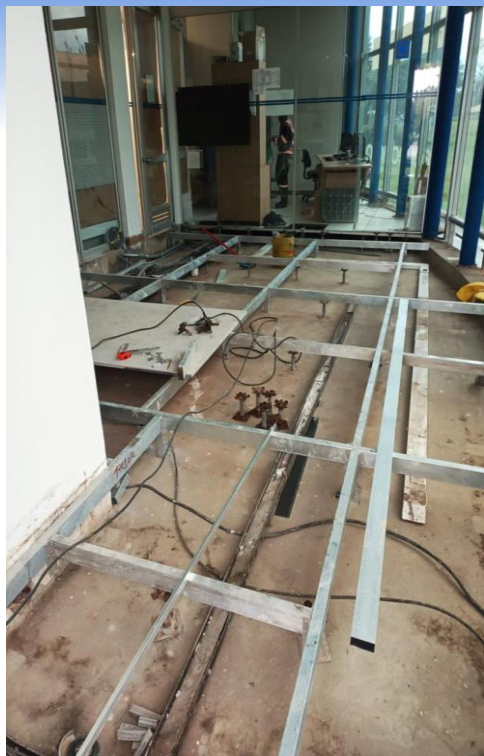
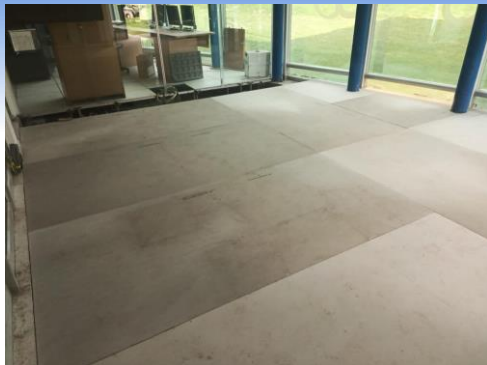
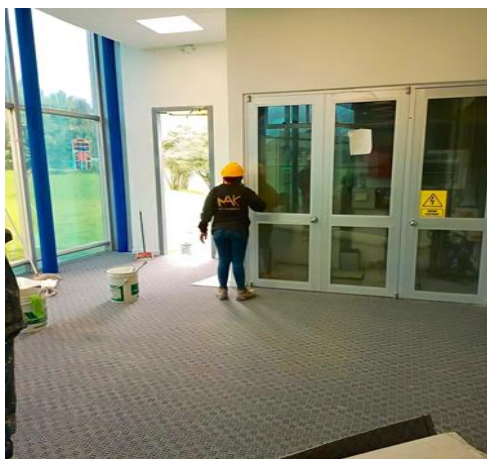
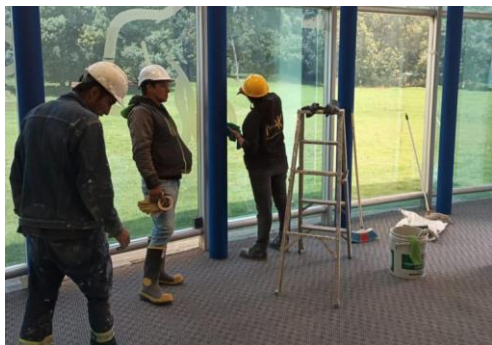
Para la remodelación de las oficinas administrativas de la fase 1, se realizaron actividades de retiro del piso existente e instalación de la estructura de soporte para el nuevo piso, seguido de la colocación de láminas de superboard y finalizando con la instalación de la alfombra.

Se entregó a la Empresa de Acueducto y Alcantarillado de Bogotá, acondicionado para uso de los operadores de la PTAR El Salitre.

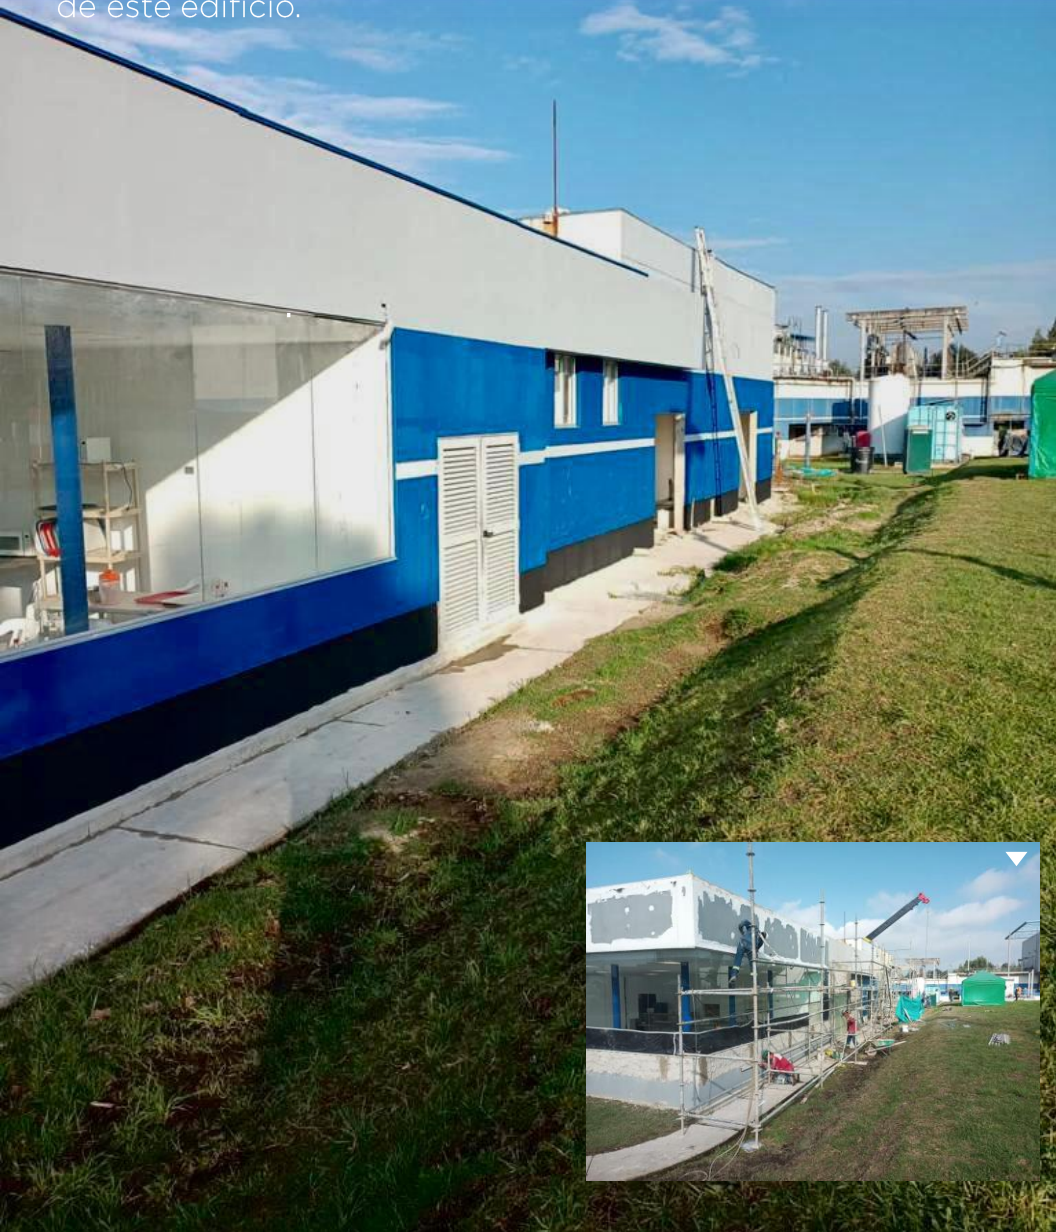
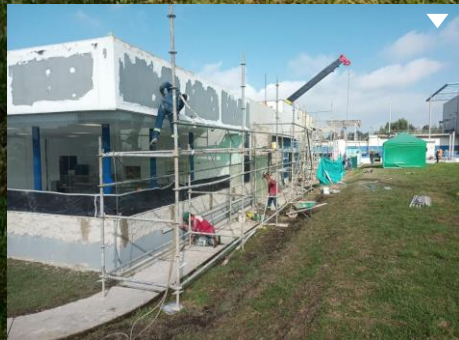
En marzo, se llevaron a cabo trabajos de remodelación en el edificio de servicios, anteriormente utilizado como casino. Se modernizó el área del comedor mediante la colocación de un revestimiento cerámico, se sustituyó el falso techo y se instaló un sistema de iluminación. Además, se incorporaron accesos tipo esclusa para asegurar un ambiente apto para el consumo de alimentos en el interior de este edificio.

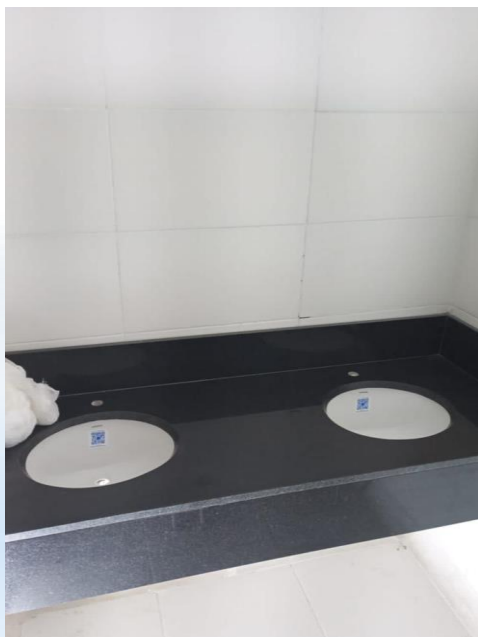
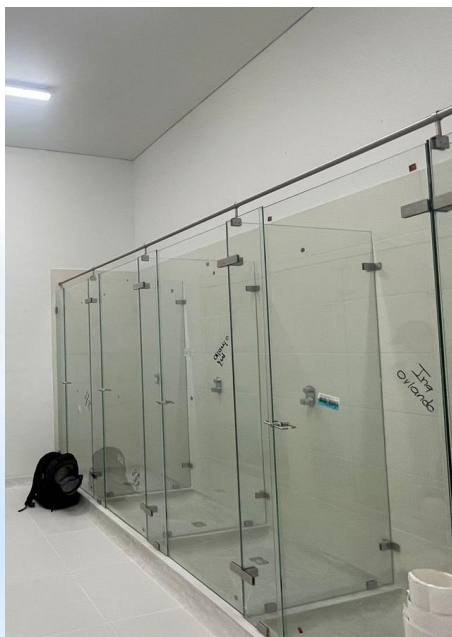
Fueron instalados mesones para lavamanos, divisiones en vidrio templado con sus accesorios para el área de duchas, y divisiones en acero inoxidable para los sanitarios, con el propósito de proveer a los funcionarios de la Empresa de Acueducto y Alcantarillado de Bogotá un lugar adecuado para su uso personal.

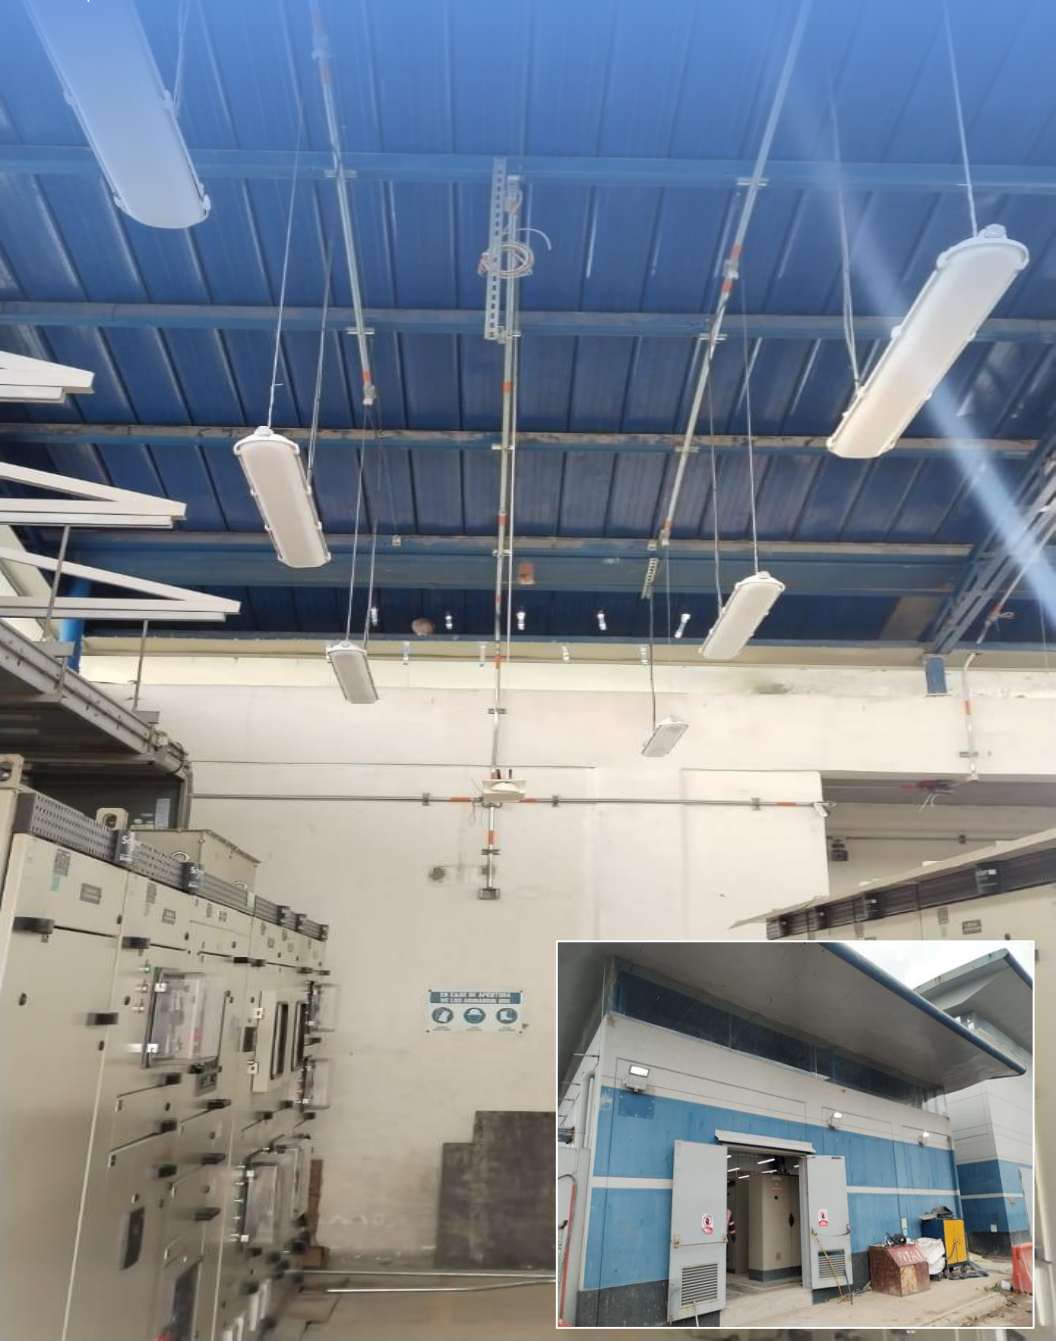
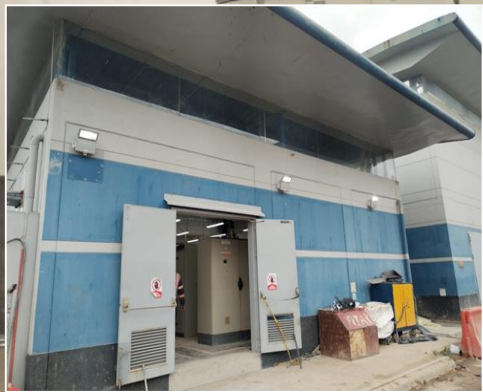
Se realizaron las instalaciones eléctricas asociadas a la puesta en servicio del CCM8, que corresponde al centro de control de motores que generarán energía a los equipos de procesos de optimización de la PTAR El Salitre.

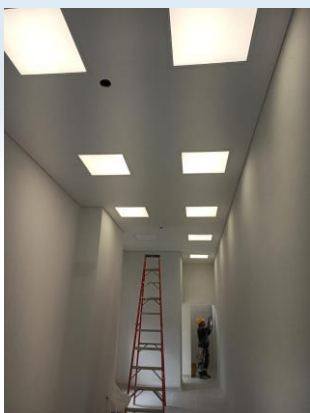
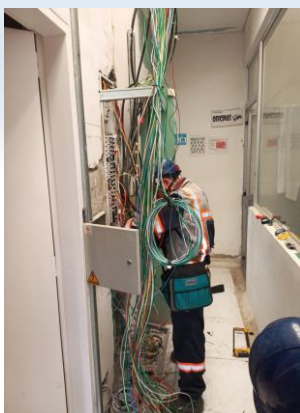
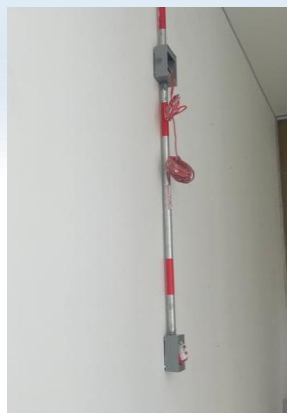
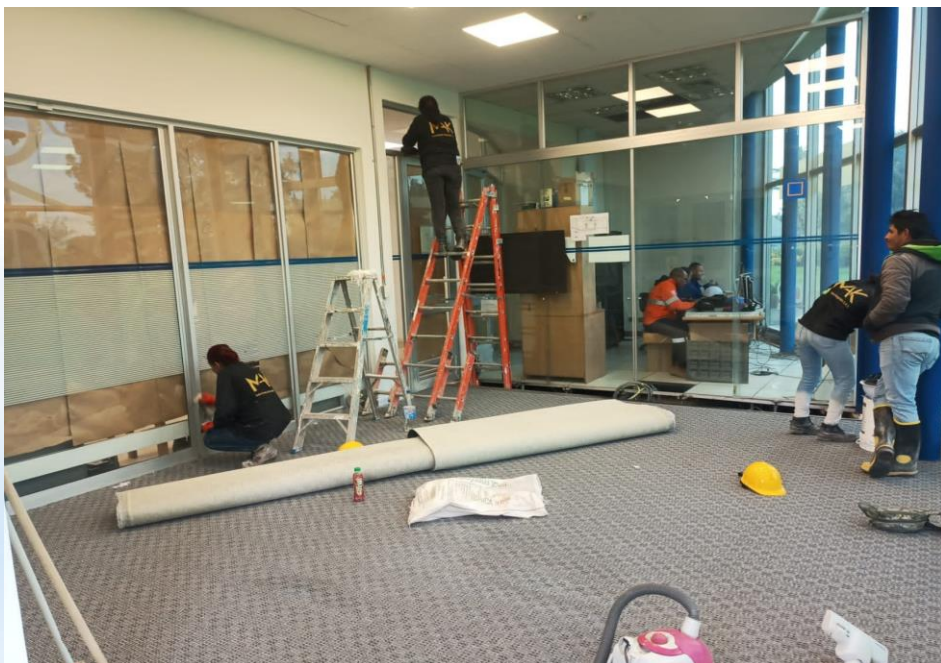
Continuaron las instalaciones eléctricas y circuitos eléctricos, garantizando el suministro de energía a estos edificios remodelados, para el uso de los funcionarios que tendrán a su cargo la operación definitiva de la PTAR El Salitre.

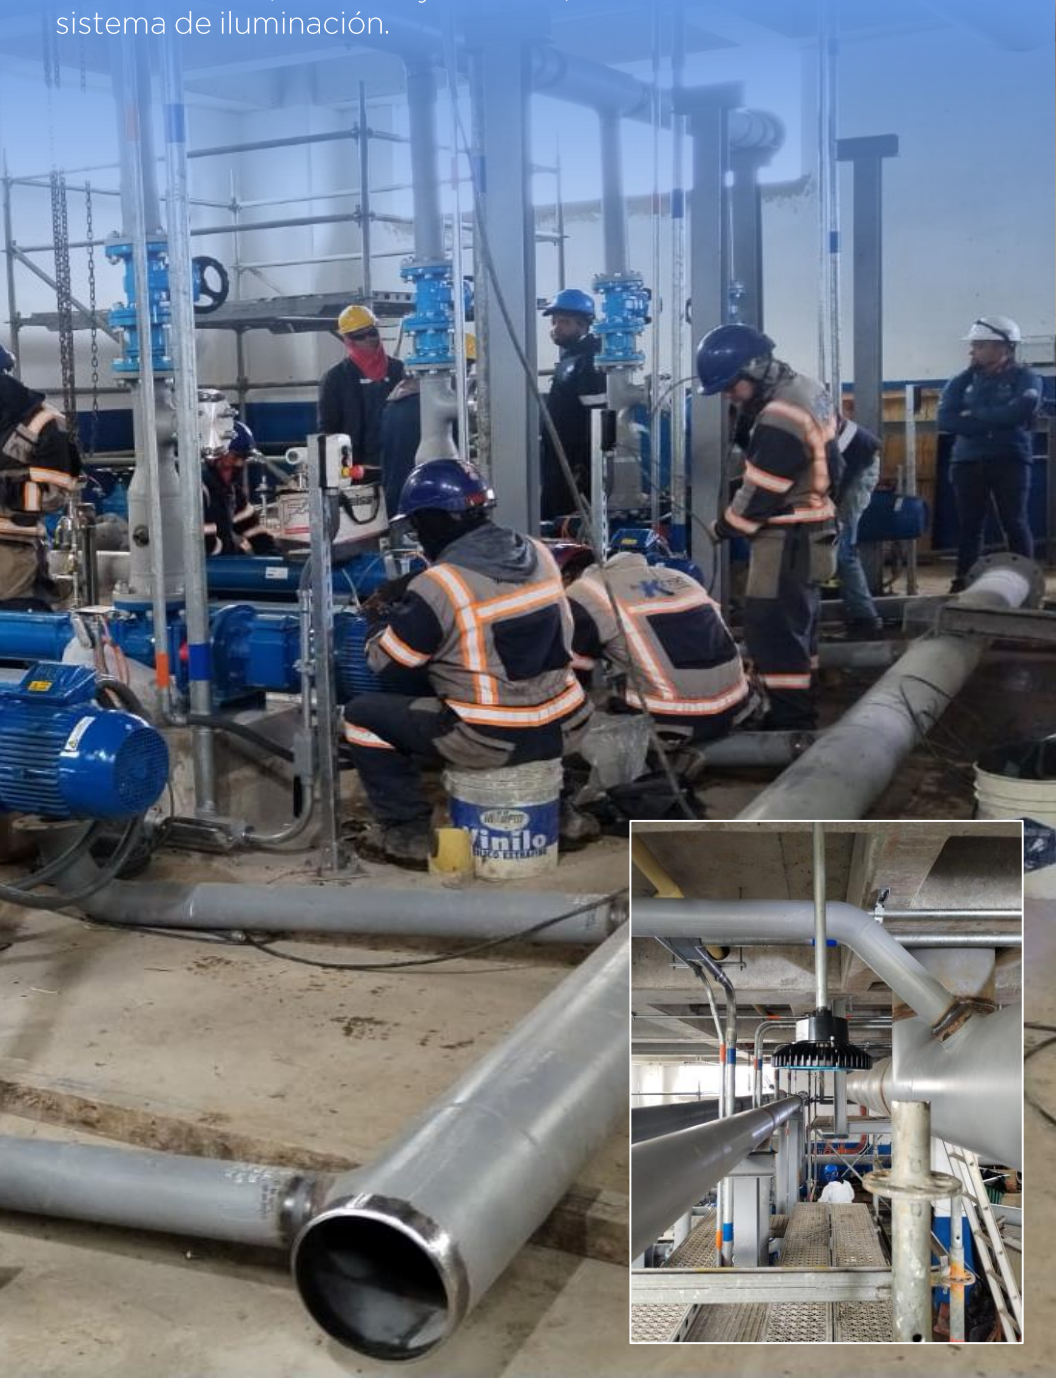
Se realizaron las pruebas de funcionamiento y puesta en marcha de los equipos dentro del edificio de tamizado, tales como bombas, tamices y tornillos; así como la instalación del sistema de iluminación.

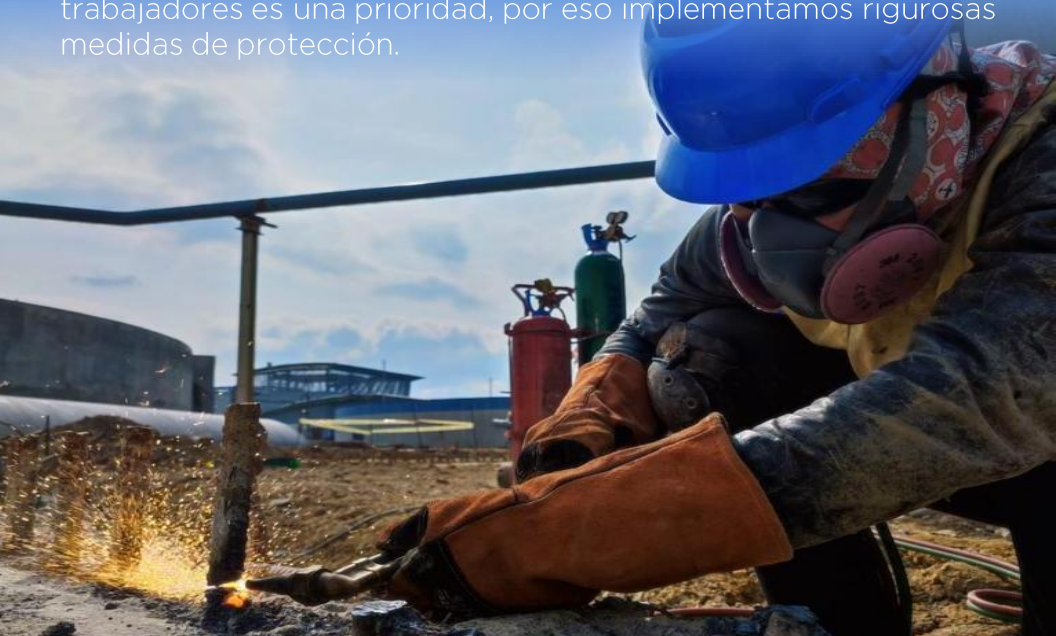
Se llevó a cabo la gestión responsable de los residuos de acero provenientes del antiguo digestor, mediante cortes seguros y eficientes. Sabemos que la seguridad y la salud de nuestros trabajadores es una prioridad, por eso implementamos rigurosas medidas de protección.
